# 深部矿井回风井冻结施工过程中管涌事故分析

**摘要:** 为了探讨冻结法井筒施工发生管涌事故的原因,以平煤一矿北三回风井为例,在混凝土井壁出现大量不规则而且宽度和深度较大的裂缝后,结合现场测试数据、地质条件和施工工艺对管涌事故进行了综合分析。由分析结果可知,管涌事故的主要原因为:①施工工艺不合理,如冻结管孔偏斜较大,注浆压力过大,混凝土浇筑不连续而出现施工冷缝,爆破装药量过大而引起的震动,致使混凝土在终凝前后就已产生荷载型裂缝;②混凝土配比、生产与养护不合理,如混凝土没有达到实际设计强度等级,无生产、浇筑养护措施,从而无法避免大体积混凝土的质量通病,即收缩裂缝;③地质条件的限制,如事故段岩石破碎,高角度裂隙发育,裂隙承压水压力大,构造应力大;同时,裂隙承压水与井壁外侧呈点接触或线接触,从而造成应力集中,发生横截面失稳现象。

## Analysis on water and soil gushing accident occurred in deep mine air returning shaft during freezing construction

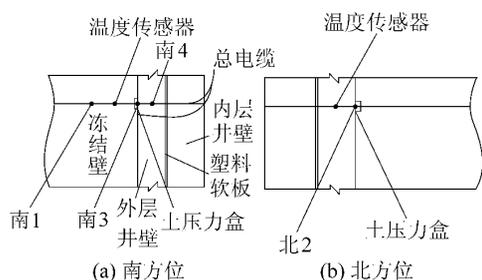
图1 井筒传感器布设示意

本项目共设置5个监测水平面,而每个测平面又分别布设了6个温度传感器和2个土压力盒,且温度传感器和土压力盒分别设置于南方向和北方向。其中,在南方向所示布设4个温度传感器和1个土压力盒(图1a),间距依次为30、30、20 cm;在北方向布设2个温度传感器和1个土压力盒(图1b),间距为20 cm。为了尽可能准确地反映传感器所在测点的温度,传感器之间用混凝土浇筑固定。笔者选取了-250 m监测水平面作为研究分析对象。

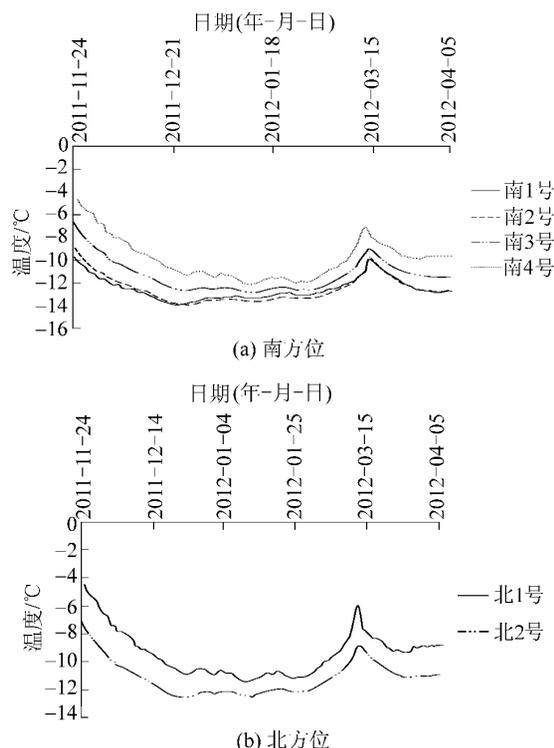
图2 -250 m处南、北方位温度监测曲线

南1号、南2号温度传感器布置在冻结壁内部,南3号在冻结壁与井筒外壁交界处,南4号在井筒外壁内部(图1)。结合图2a可知,南1—南4号传感器所处位置的温度逐渐降低,且离冻结管距离越远,温度越高,温度变化近似线性分布。图2b与图2a也有相同的变化特征。当井筒外壁混凝土浇筑完成后,通过工程间歇才将损坏的电缆接通。自2011年11月24日到2011年12月22日各个测点温度持续降低,其原因是井筒外壁浇筑混凝土的水化热反应逐渐结束和冻结管盐水持续保持低温状态。当混凝土水化热反应完全结束后,冻结壁、井筒温度达到相对稳定状态。

由图1可知,南3号温度传感器与北2号温度传感器为对称布设、南4号温度传感器与北1号温度传感器为对称布设,将对称布设的温度传感器在相同时刻所采集到的温度进行对比,发现相同时刻不同点采集到的温度不尽相同(表1),其原因可能是冻结孔偏斜(这与下文事故综合分析结论相吻合)、盐水流量分配不均匀<sup>[8]</sup>、传感器所处岩土性质的差异<sup>[9]</sup>等。虽然表1反映了对称布设情况下相同时刻温度的差异,结合图2中各测点温度随时间变化情况,总体来说,各个测点温度变化趋势是一致的,且变化趋势具有时间同步性,这说明监测结果是准确、可靠的。

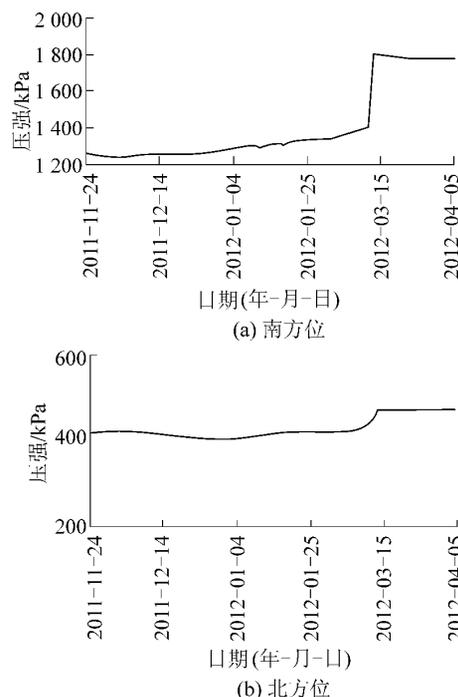
图3 井筒土压力盒现场实测曲线  
Fig. 3 Field test curves by earth pressure cells in shaft

在250 m深度处冻结土压力为1.2 MPa。井筒土压力盒现场实测曲线如图3所示,南方位土压力盒所采集到的数据在经验数据变化范围内,而北方位土压力盒采集到的数据与经验数据有很大差异。但从图中数据的变化来推测,北方位土压力盒在安放结束后的施工过程中发生了位置变化,从而导致采集到的压力数据与实际不符。但南方位土压力盒所采集到的数据,通过公式验证可判断为准确可靠的。

当井筒掘砌工作面超过测试深度后,外壁逐渐发挥支护作用,冻结壁变形因此受到抑制,从而导致冻结壁内部径向水平应力小幅度上升<sup>[13]</sup>,这就是图3中土压力随时间缓慢增加的原因。另外,考虑土性及冻土壁温度的影响,煤炭科学研究总院给出了经验公式(2)<sup>[12]</sup>。

在正常监测中断前,冻结压力变化稳定。但由于在中断期间进行了二次护壁,因此在恢复监测后,冻结压力一直处于一个基本稳定的平直线状态。这是由于外层井壁水平侧压力中有很大大一部分是冻土壁冻融过程所引起的冻胀应力,但却在实际监测中并不能分离出来<sup>[14]</sup>。在二次护壁中,混凝土在浇筑后短时间内所散发的水化热,导致冻土壁的解冻期温度变化梯度较大,而回冻期的混凝土温度变化相对较小,亦即回冻至0℃所需时间比解冻时间长<sup>[15-16]</sup>。2012年2月21日后的相对稳定状态,明显与正常状态下的情况不符合。造成这种现象的原因,综合现场施工情况进行分析,发现冻结管断裂和井壁产生裂缝是其主要诱因。这是因为井壁裂缝一旦出现,在一定程度上会释放井帮的冻结压力,再经应力重新分布后形又成了一个新的相对稳定状态。
